**Arbejdstilsynet**  
Tilsynscenter Øst  
Landskronagade 33  
2100 København Ø

18. april 2023

## Afgørelse

### Påbud

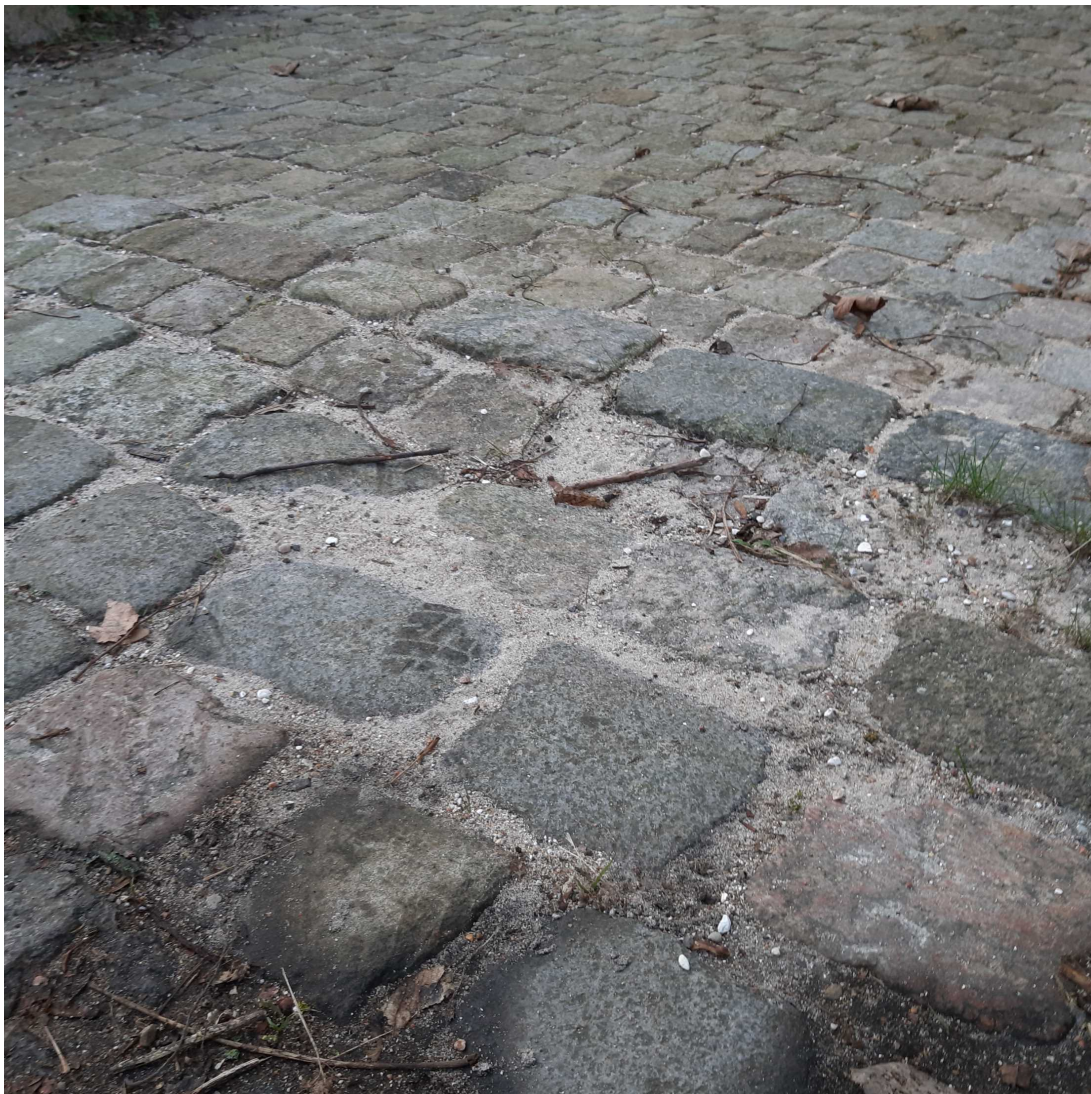
**Billede 1:**

- At der var placeret 1 stk. 240 liter affaldsbeholdere til bio/rest affald, 1 stk. 240 liter affaldsbeholdere til pap/papir, og 1 stk. 240 liter affaldsbeholdere til plast/metal inde på brosten tæt ved en carport (se billede 1).
- At underlaget var ujævnt. Der var høje kanter ved brostene, hvor de ansatte skulle trække affaldsbeholdere ud til bilen.
- At der var høje kanter ved brostenene på ca. 2-3 cm (målt under besøget).
- At der var risiko for, at ansatte kunne ramme carportens tag, når de skulle ind og hente affaldsbeholdere, da taget sad i en lav højde.
- At affaldsbeholderne blev transporteret fra afhentningsstedet og ca. 5 meter hen til renovationsbilen for at tømmes.

Afhentningssted Kallerupvej 37, 2640 Hedehusene.

Der var høje kanter ved brostenene på ca. 2-3 cm.

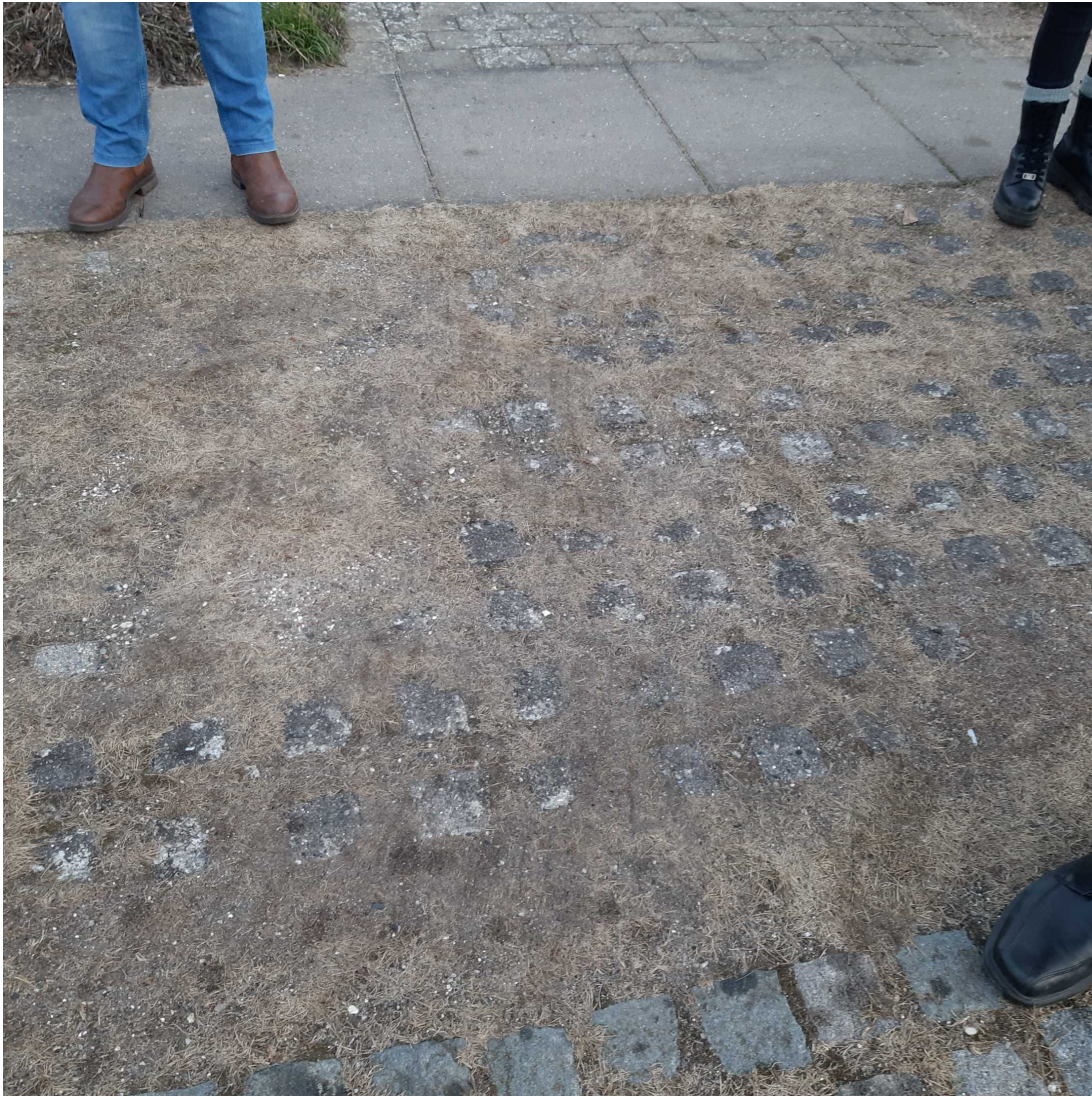
**Billede 2:**

- At der var placeret 1 stk. 240 liter affaldsbeholdere til bio/rest affald, 1 stk. 240 liter affaldsbeholdere til pap/papir, og 1 stk. 240 liter affaldsbeholdere til plast/metal inde på fliser (se billede 2, 3 og 4).
- At underlaget var ujævnt og ikke skridsikkert, når de ansatte skulle trække affaldsbeholderne ud fra flisebelægningen og ca. 2 meter ud til renovationsbilen.
- At der ved arbejdsstedet var et tykt lag mos/græs på græsarmeringen, som gjorde, at underlaget kunne være glat.
- At der var høje kanter ved græsarmeringen på ca. 2-3 cm (målt under besøget), da underlaget mellem stenene var vasket bort.
- At affaldsbeholderne blev transporteret ca. 2 meter hen til renovationsbilen gennem græsarmeringen ved afhentningsstedet.
- At affaldsbeholderen hoppede og rystede kraftigt, da den ramte de høje kanter.

Afhentningssted Birkevang 14, 2640 Hedehusene.

Ved arbejdsstedet var et tykt lag mos/græs på græsarmeringen, som gjorde, at underlaget kunne være glat.

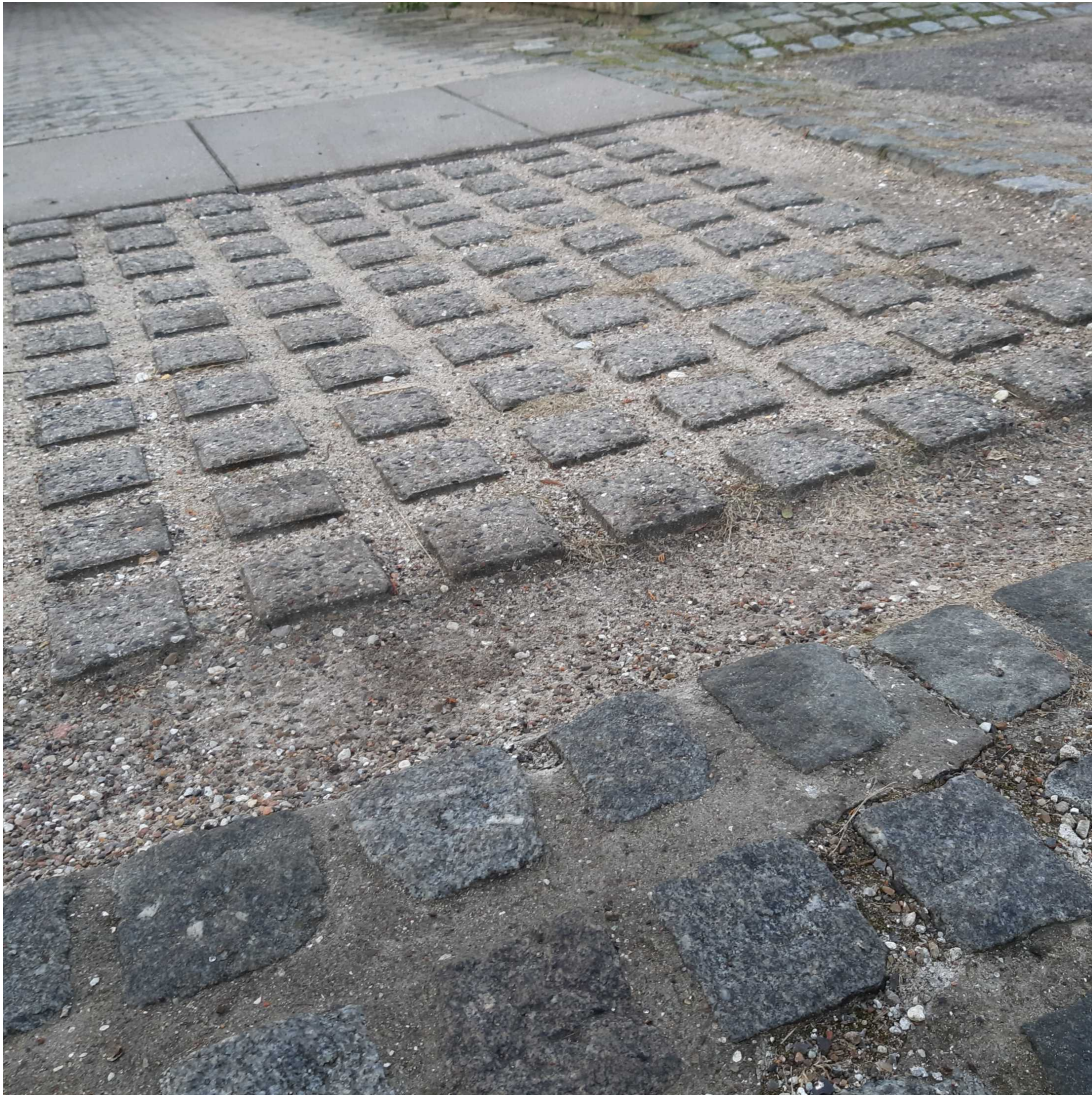
**Billede 3:**

Afhentningssted Birkevang 14, 2640 Hedehusene.

Der var høje kanter ved græsarmeringen på ca. 2-3 cm, da underlaget mellem stenene var vasket bort.

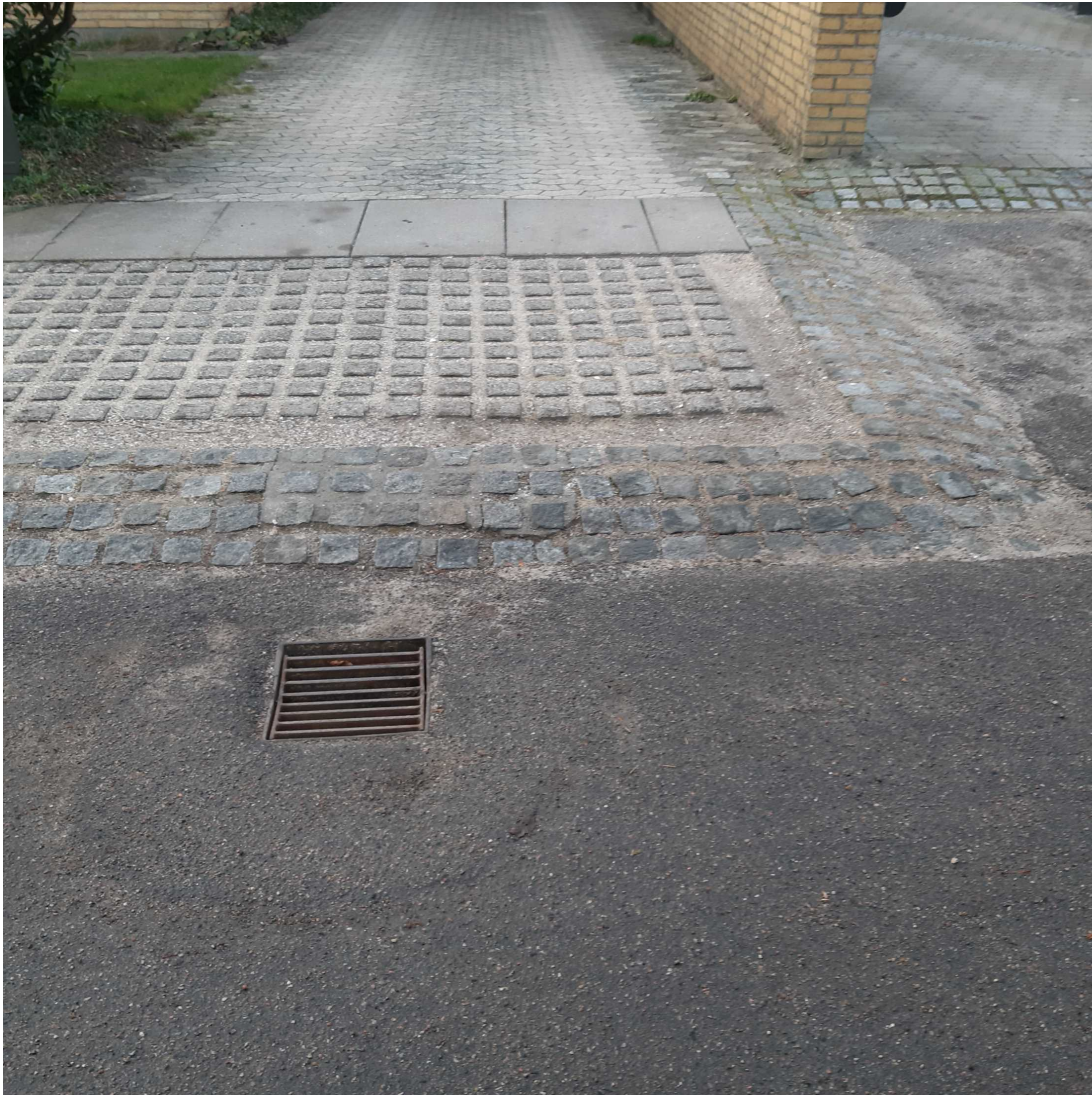
**Billede 4:**

Afhentningssted Birkevang 14, 2640 Hedehusene.

Der var høje kanter ved græsarmeringen på ca. 2-3 cm, da underlaget mellem stenene var vasket bort.

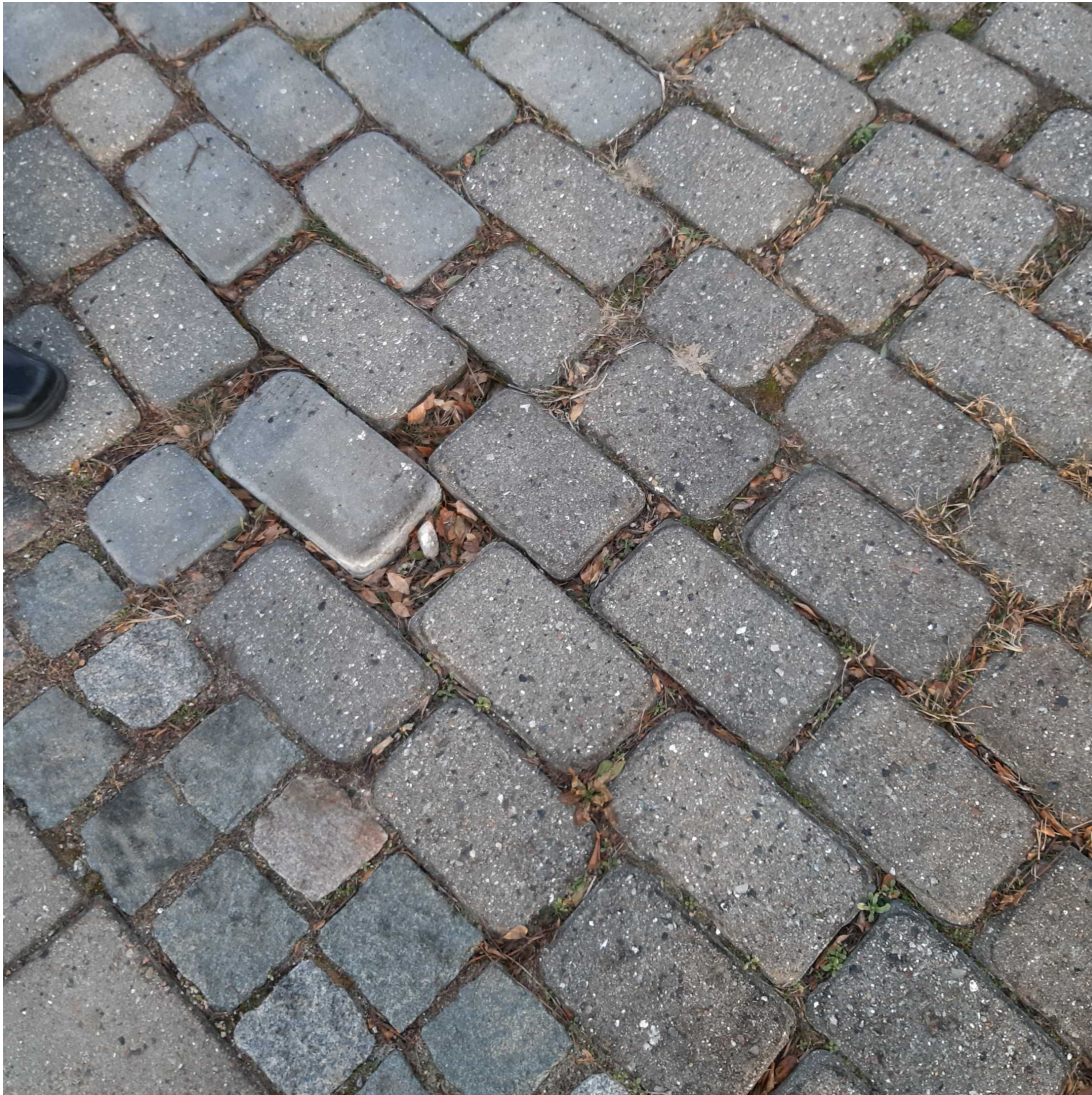
**Billede 5:**

- At der var placeret 1 stk. 240 liter affaldsbeholdere til bio/rest affald, 1 stk. 240 liter affaldsbeholdere til pap/papir, og 1 stk. 240 liter affaldsbeholdere til plast/metal inde på fliser (se billede 5).
- At underlaget var ujævnt, og der var huller mellem stenene.
- At der var store huller mellem stenene, hvor hjulene på affaldsbeholderens kunne køre ned i og stoppe beholderen.
- At der blev målt ca. 3 cm dybe og ca. 5-7 cm bredde spor mellem stenene ved færdselsvejen.

- At affaldsbeholderne blev transporteret ca. 5-7 meter hen til renovationsbilen på stenene, som lå ved afhentningsstedet.

Afhentningssted Birkevang 30, 2640 Hedehusene.

Der var store huller mellem stenene, hvor hjulene på affaldsbeholderens kunne køre ned i og stoppe beholderen.

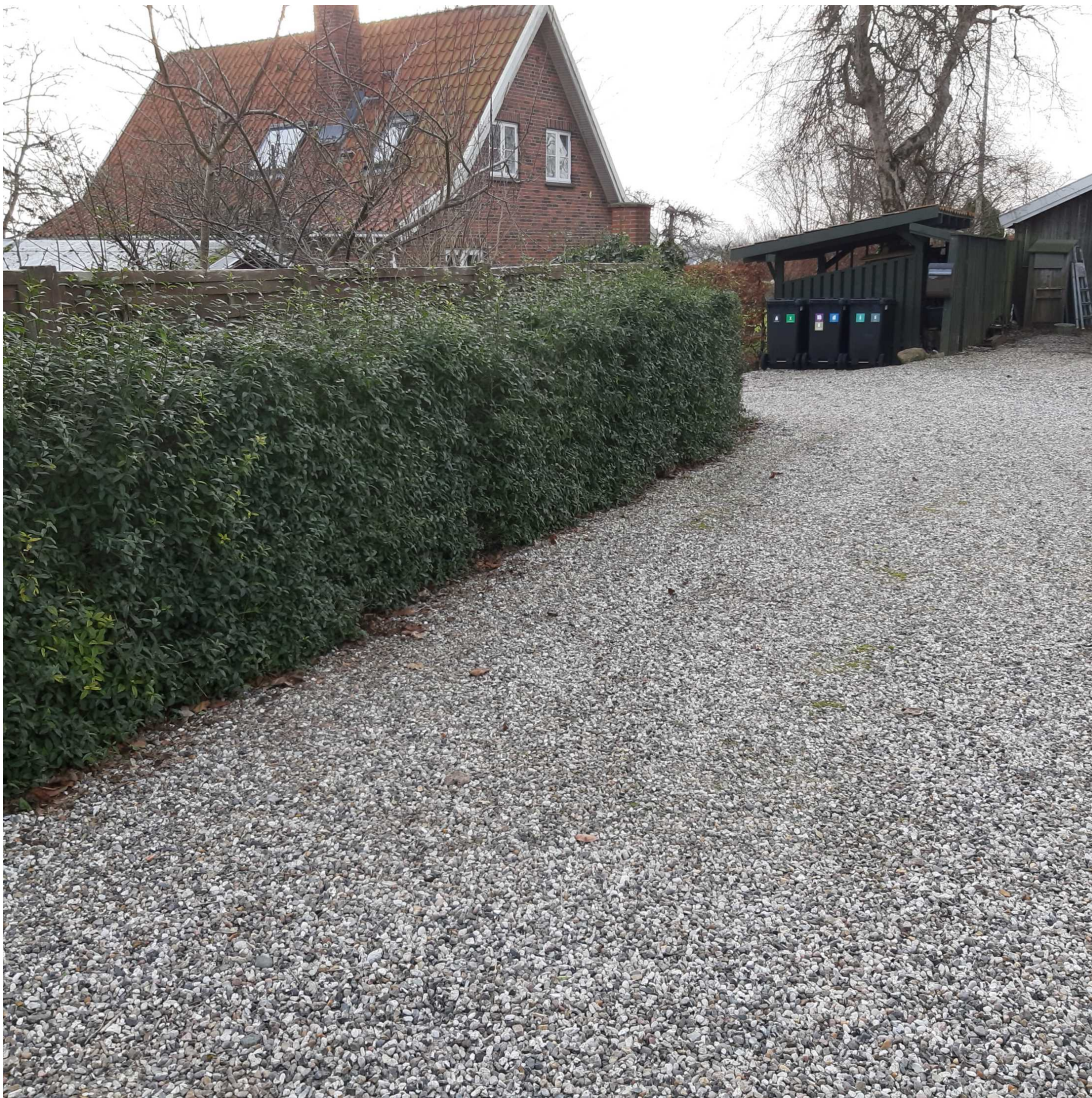
**Billede 6:**

- At der var placeret 1 stk. 240 liter affaldsbeholdere til bio/rest affald, 1 stk. 240 liter affaldsbeholdere til pap/papir, og 1 stk. 240 liter affaldsbeholdere til plast/metal inde på perlesten ved hver bolig (se billede 6).
- At underlaget var blødt, ujævnt og ikke skridsikkert.
- At der var hjulspor på perlestenene, hvor affaldsbeholderne blev håndteret.
- At affaldsbeholderne blev transporteret ca. 3-5 meter hen til renovationsbilen gennem perlesten, som lå ved afhentningsstedet ved de enkelte adresser.

Afhentningssted Fløng Byvej nr. 7 og nr. 11b og nr. 11c, 2640 Hedehusene.

Underlaget, som bestod af perlesten, var blødt, ujævnt og ikke skridsikkert.

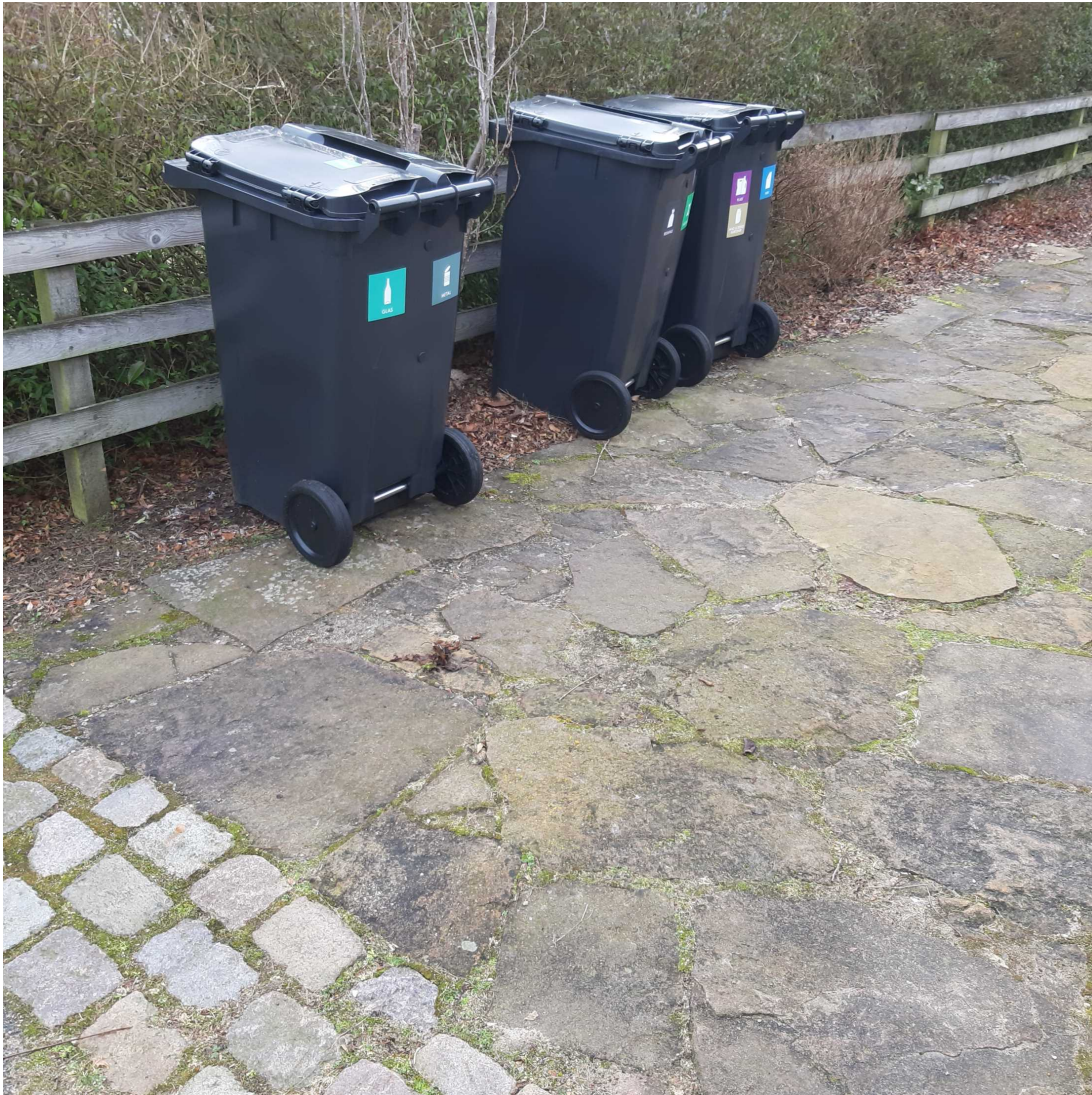
**Billede 7:**

- At der var placeret 1 stk. 240 liter affaldsbeholdere til bio/rest affald, 1 stk. 240 liter affaldsbeholdere til pap/papir, og 1 stk. 240 liter affaldsbeholdere til plast/metal inde på større sten (se billede 7).
- At underlaget var ujævnt, og der var høje kanter og huller.
- At der var høje kanter på ca. 2-3 cm (målt under besøget) ved de større sten, hvor affaldsbeholderne var placeret.
- At affaldsbeholderne blev transporteret ca. 3 meter hen til renovationsbilen gennem stenene, som lå ved afhentningsstedet.

Afhentningssted Lindetoften 18, 2630 Taastrup.

Der var høje kanter på ca. 2-3 cm ved de større sten, hvor affaldsbeholderene var placeret.
